主旨：檢陳本校「113學年度校園災害防救計畫」，簽請核示。

# 〈市立天母國小〉

## 校園災害防救計畫

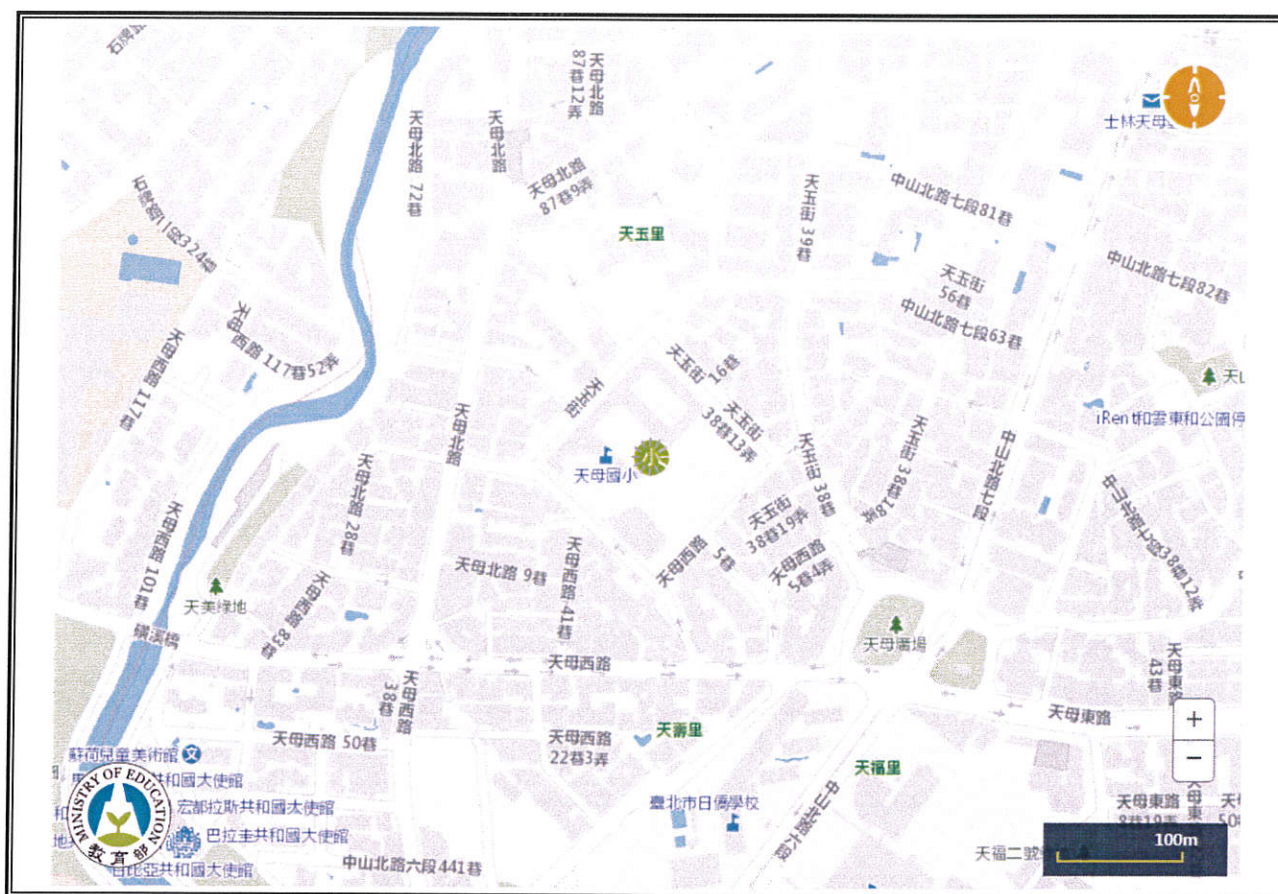
圖 2.1 校園周邊道路圖  
(瀏覽日期： 113 年 10 月 09 日)

校園周邊道路圖〔圖 2.1〕，用以了解校園周邊環境、相對位置及土地使用狀況，以便於掌握周邊環境，並了解周邊設施於災害情境下可能危及學校的各種狀況。災時得以依據校園出入口及鄰外道路，執行相關應變作為。

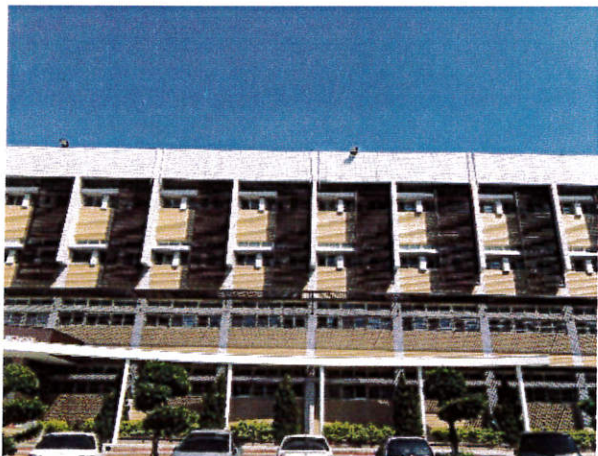
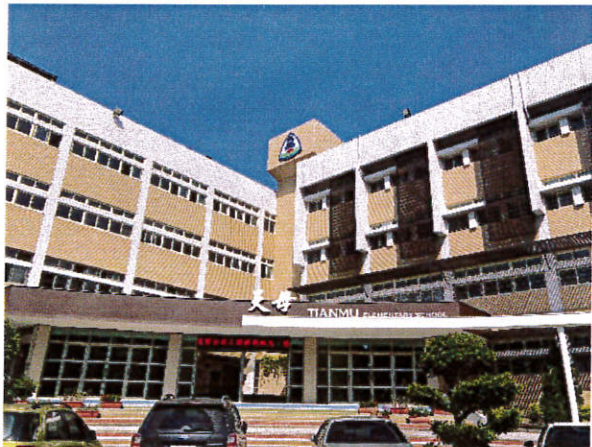
| 建築物名稱 | | 忠孝樓 | 總棟數－編號 | 6－1 |

| 建築物名稱 | | 忠孝樓 | 總棟數－編號 | 6－1 |
|---|---|---|---|---|
| | 備註 | 建築物頂樓有防水隔熱(鋼構建築) | | |

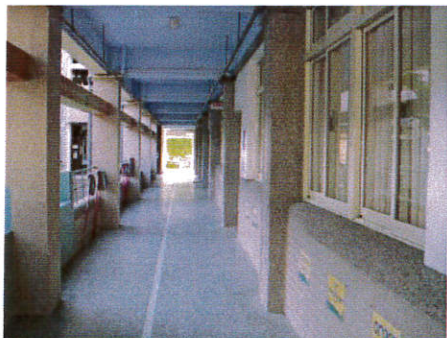
| 建築物名稱 | | 忠孝樓 | 總棟數－編號 | 6－1 |
|---|---|---|---|---|
| 平面配置圖 | 一樓 | | | |

校園建築物資料包含校園內各棟建築、廚房或實驗室（含職業類科教室，如家政教室）資訊和陳設，每棟建築物、每間廚房及實驗室（含職業類科教室）皆有 1 份資料表，平面配置圖包含各空間名稱、走廊、樓梯等空間狀況為原則，並標註火警受信總機、滅火器、室內消防栓、緩降機等位置，得視學校需求選填實驗室（含職業類科教室）現況資料表。校園建築物共有 5 棟〔表 2.2〕；廚房共有 1 間（非營利幼兒園廚房管理人 1 人，呂婷湘園長）；實驗室（含職業類科教室）共有 0 間。
